GJØVIK KOMMUNE

Brannen i Nordby borettslag, 19.09. 22

Hva skjedde, kan vi unngå at det skjer igjen?

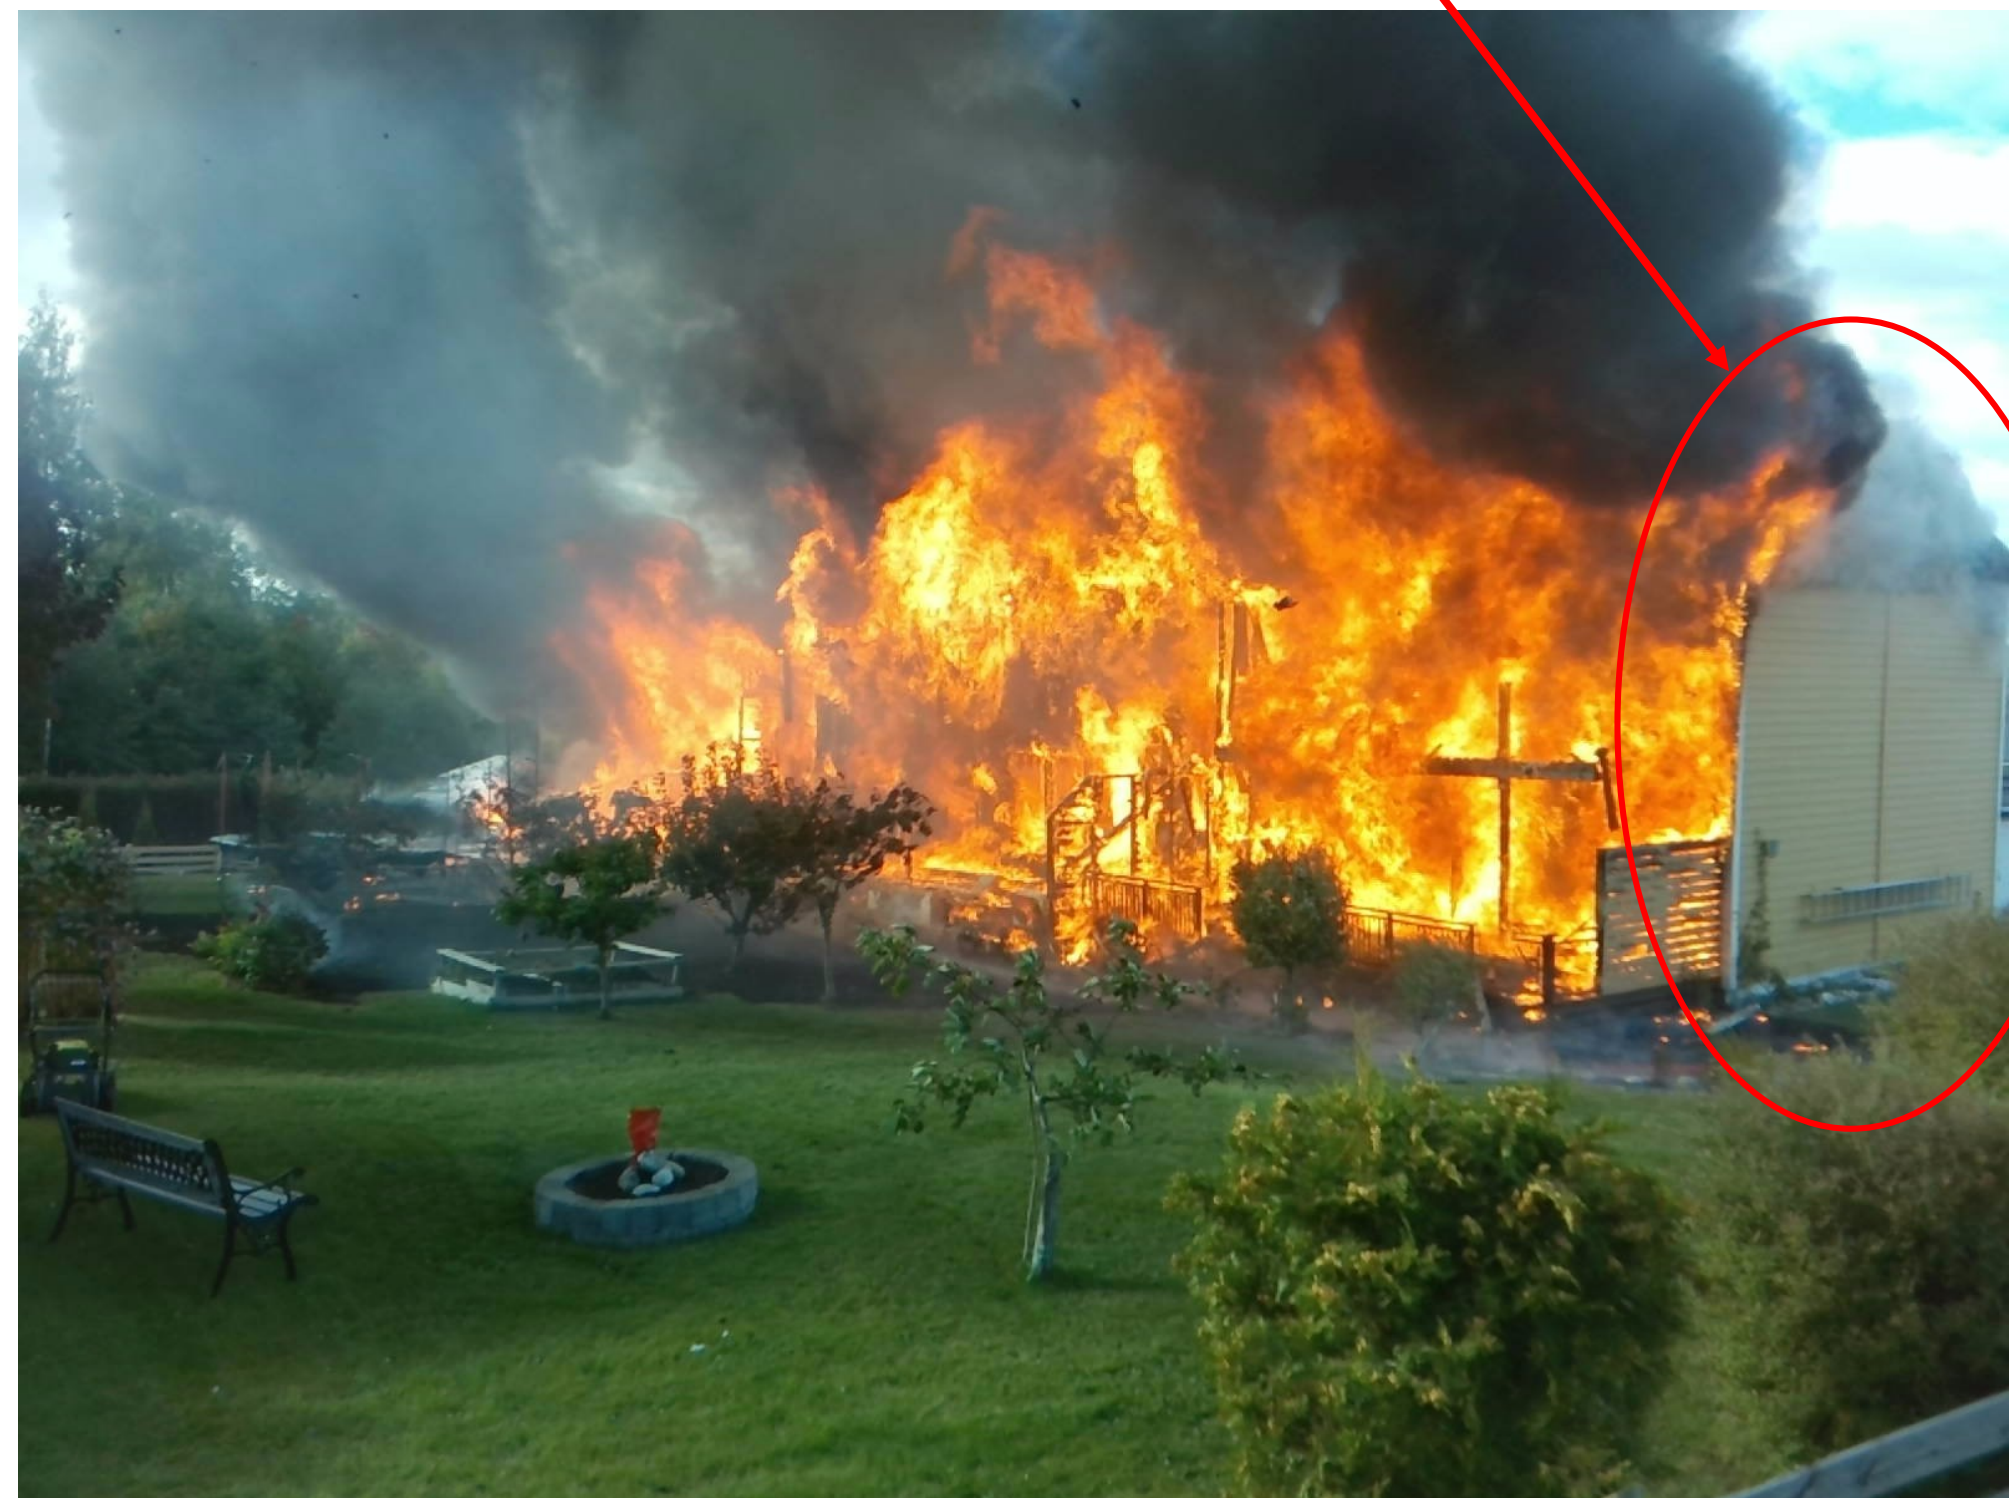
Strategisk viktig vegg

Bilde fra baksiden av bygget 15:48

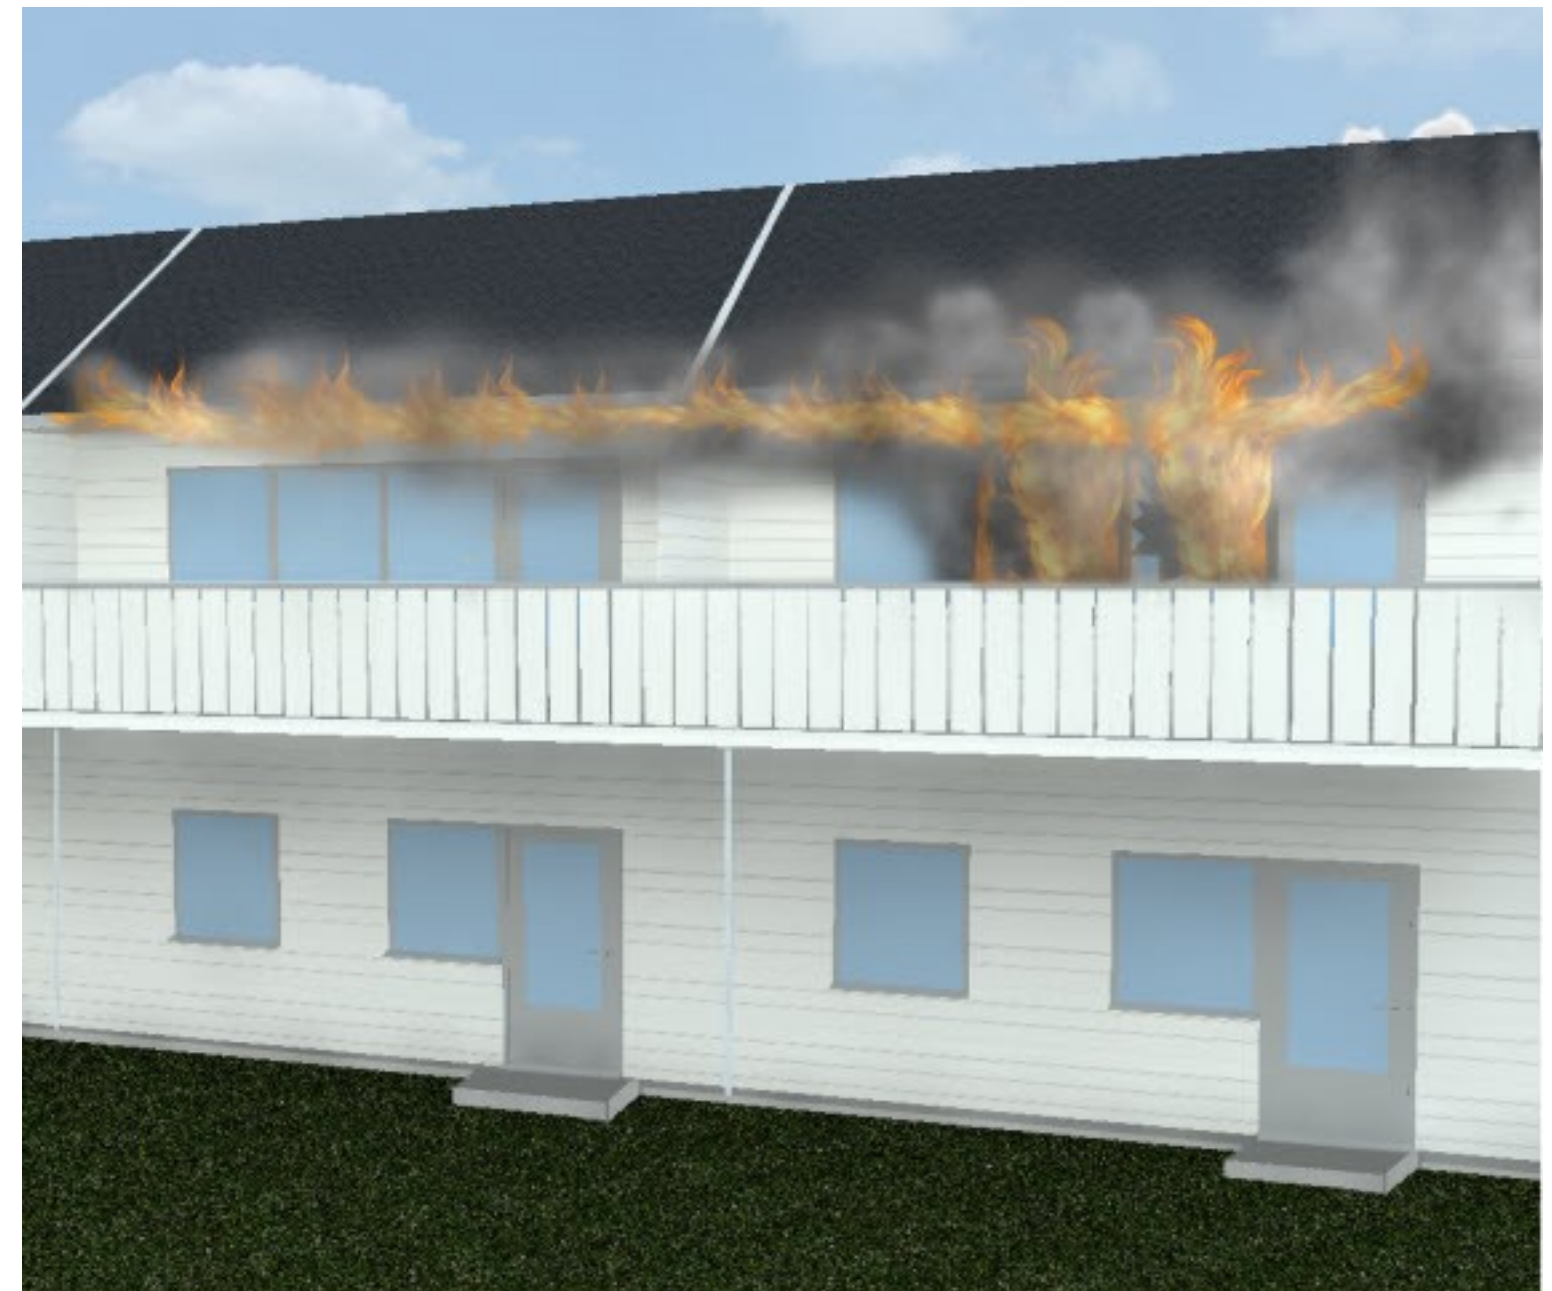
Rekkehus med kalde loft, hva er problemet?

- ▶ Brannspredning fra branncellen til loft
- ▶ Tette raftekassa.

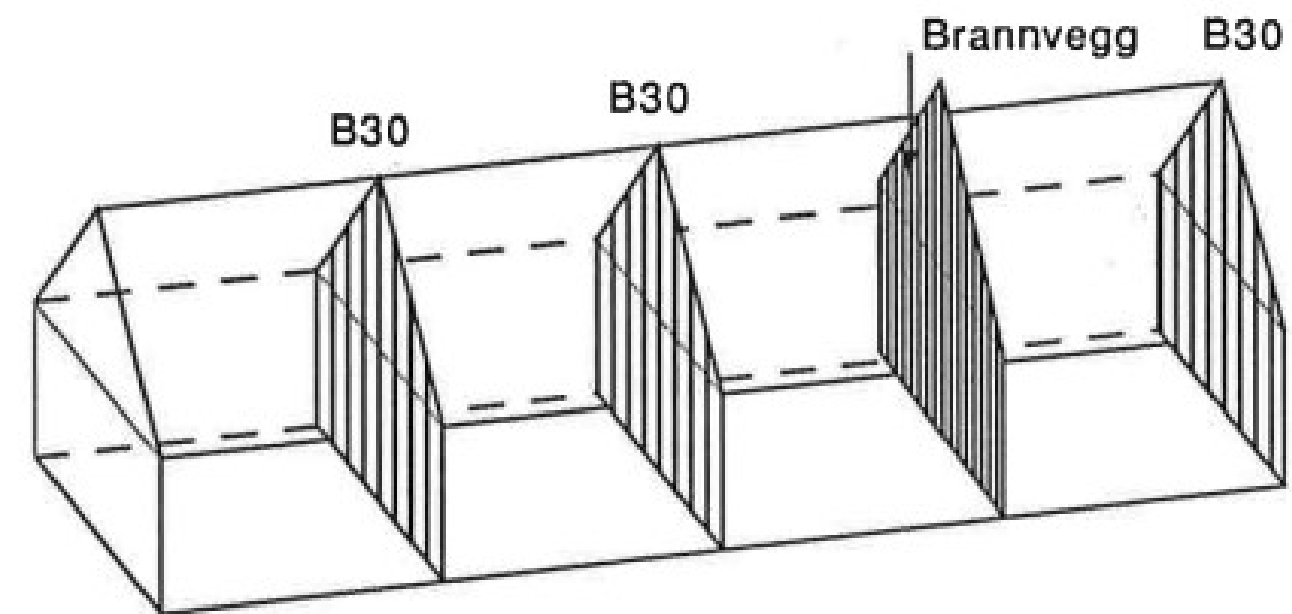
- ▶ Byggeforskrift av 1969
- ▶ Seksjoneringsvegg: Krav til A 120 opp under takteking for hver 600m² når bygget har 2 etasjer
- ▶ Branncellebegrensende vegg B 30 opp til takteking

Fig 1. Vertikale skillekonstruksjoner mellom leiligheter utføres som branncellebegrensende vegg helt opp til takteking

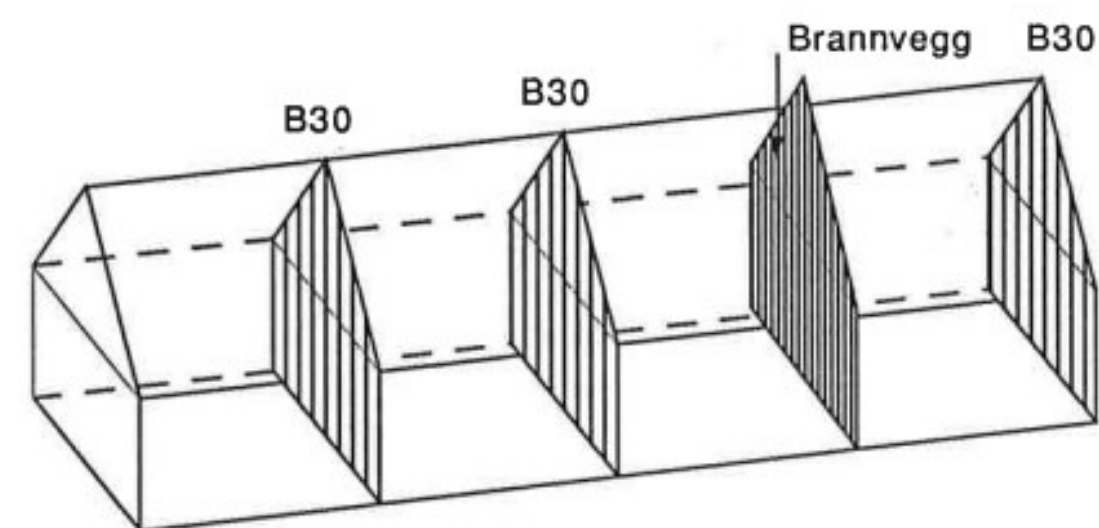
- ▶ Byggeforskrift av 1985
- ▶ Seksjoneringsvegg: Krav til A 120 opp under takteking for hver 800m² når bygget har 2 etasjer (i 1985 kom krav om røykvarsler kanskje derfor areal ble økt fra 600-800m²)
- ▶ Branncellebegrensende B 30 opp til takteking, raftekassa som danner en del av det branntekniske skille skal ha tilsvarende brannmotstand (B 30)

Fig 1. Vertikale skillekonstruksjoner mellom leiligheter utføres som branncellebegrensende vegg helt opp til takteking

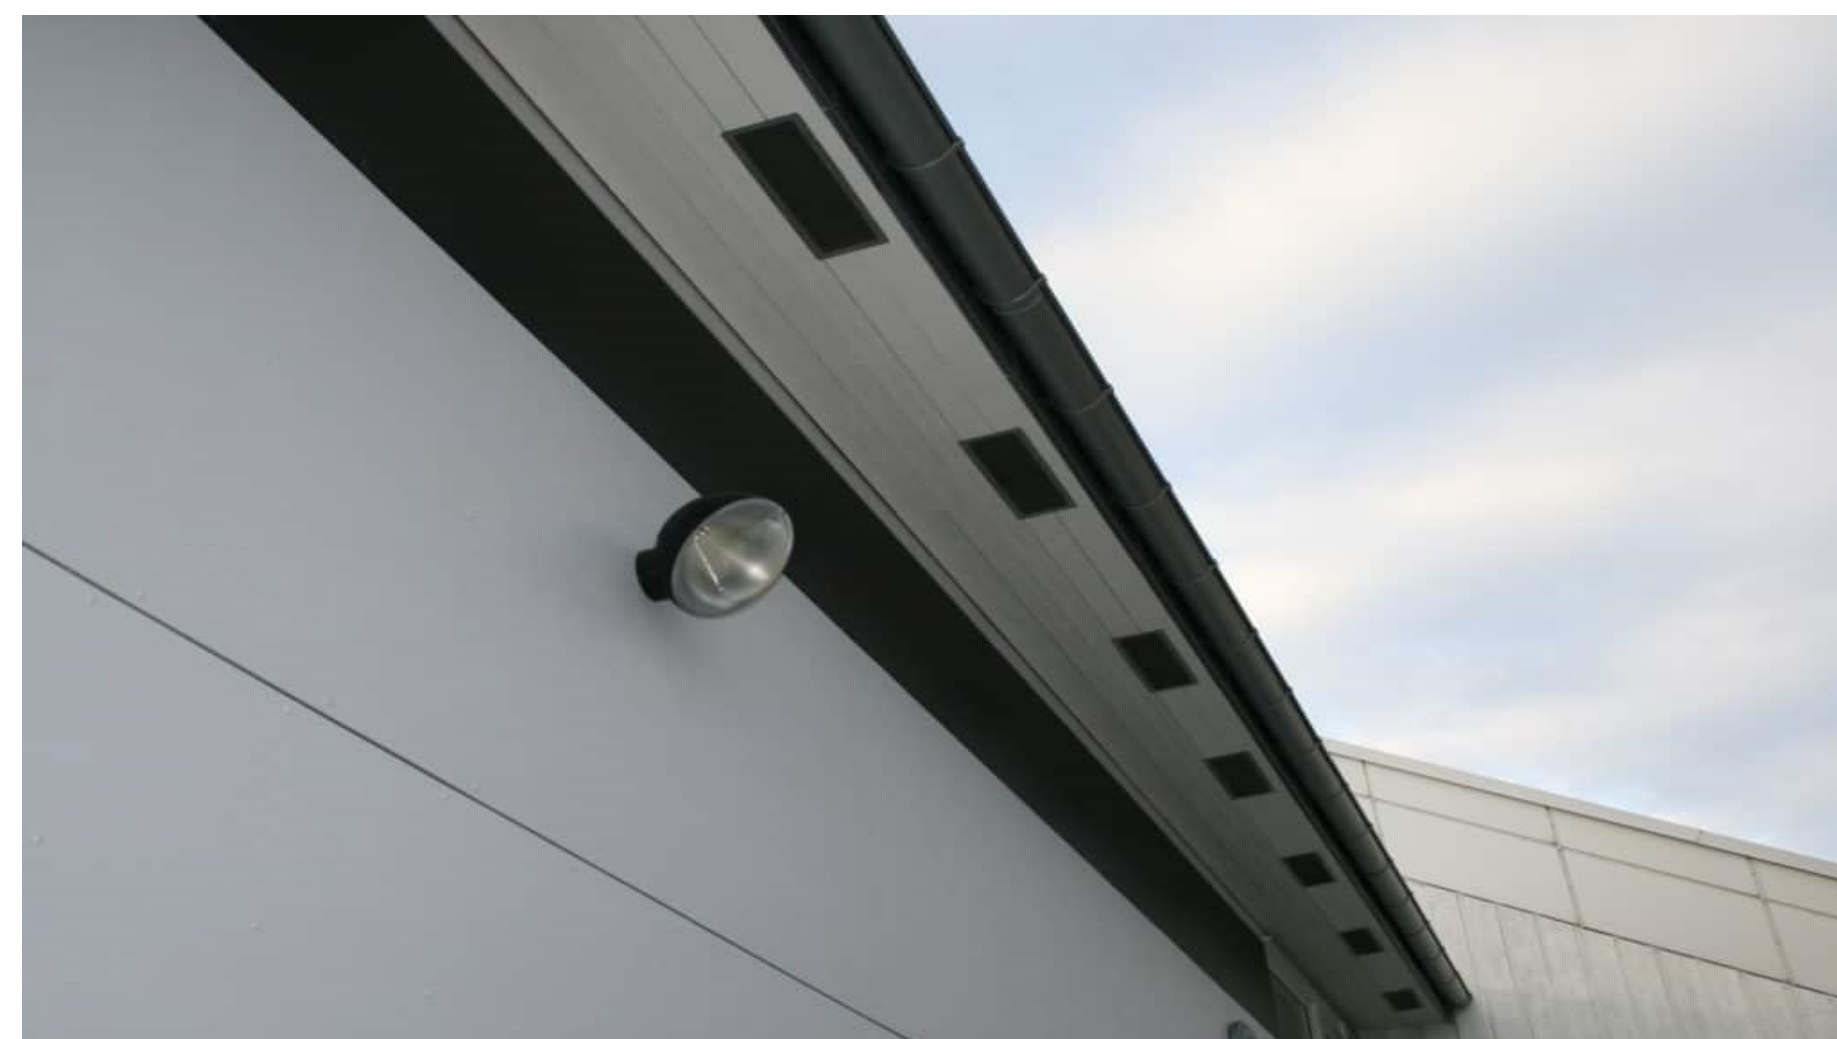
Takfot ventil, den tetter seg ved høy temperatur og slipper ikke igjennom flammer

- ▶ Sjekk branncellebegrensende bygningsdeler, utbedre feil
- ▶ Anbefaler at alle gesimser oppgraderes til å tilfredsstille kravene i byggeforskrift 1987 eller bedre (kravet er BF 1985)
- ▶ Det kan også gjøres enda bedre, hele gesimsen tettes og det installeres takfotventil for lufting av takkonstruksjonen (ventilene slipper ikke igjennom flammer)
