GJØVIK KOMMUNE

Brannen i Nordby borettslag, 19.09. 22

Hva skjedde, kan vi unngå at det skjer igjen?

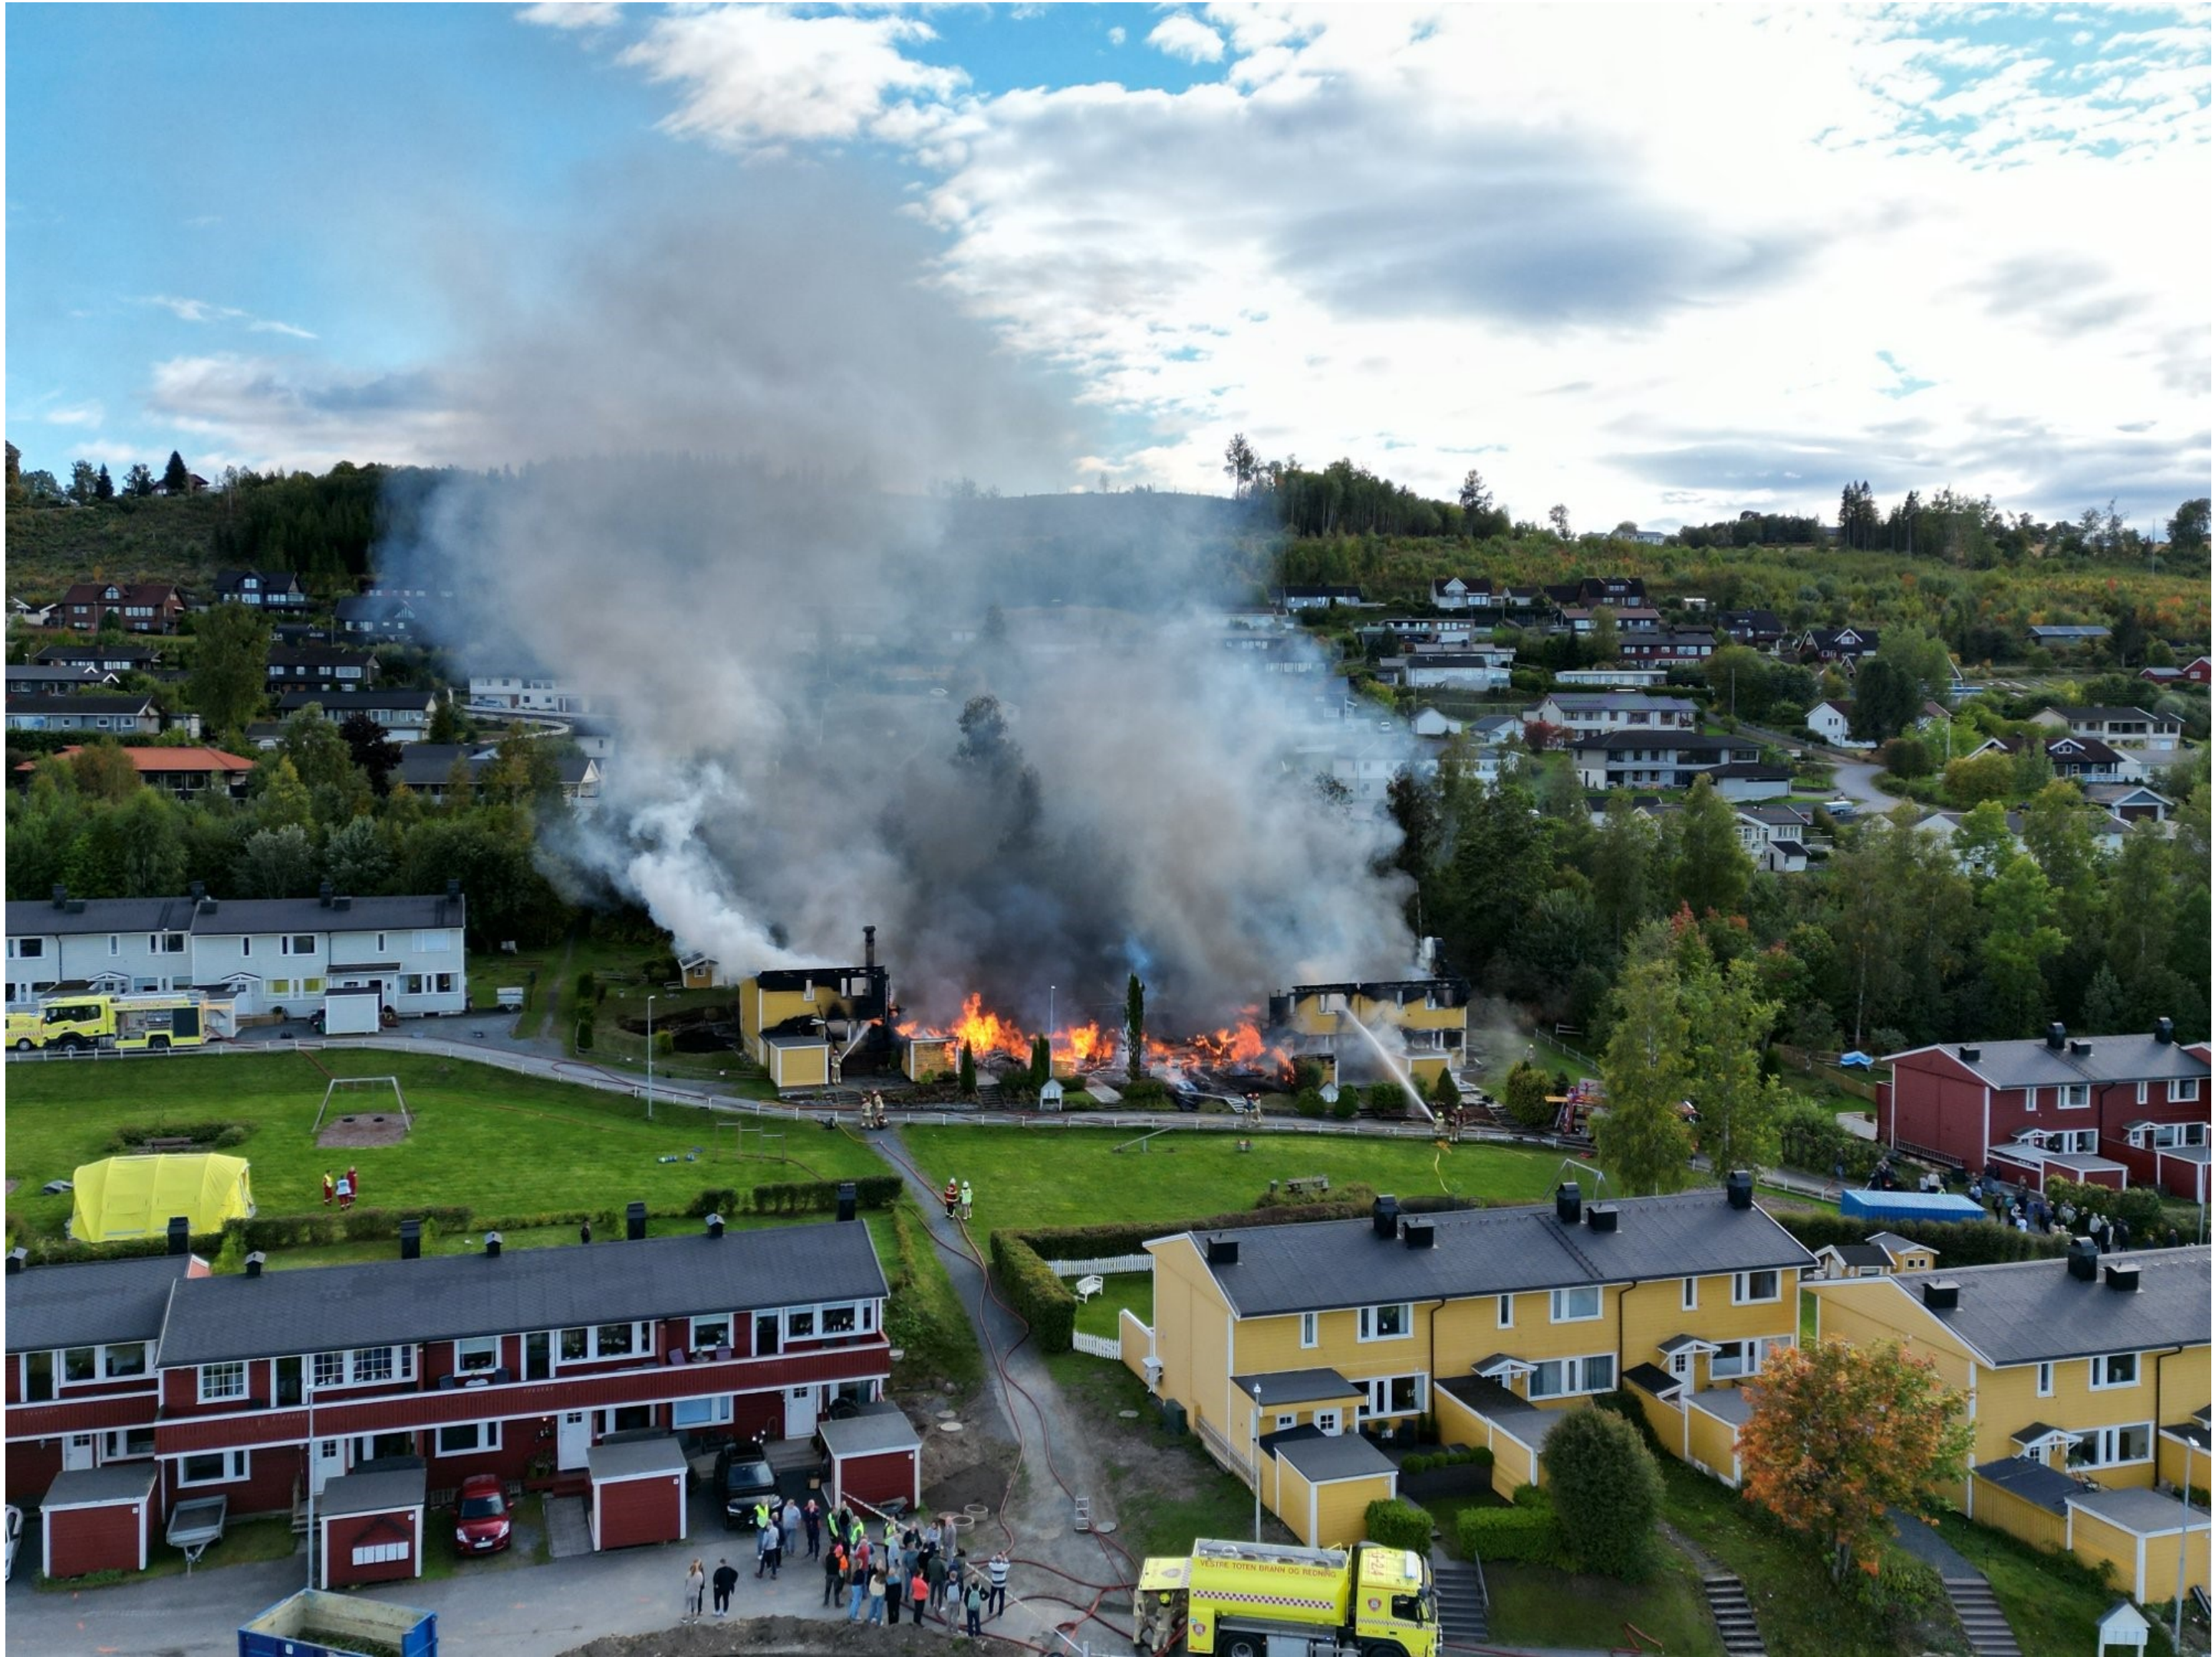
Brannvesenets innsats - utfordringer

- ▶ Brannen ble trolig varslet litt seint – tidlig varsling viktig
- ▶ Veldig rask brannspredning i forhold til at hver boenhet skal være en egen branncelle.
- ▶ Brannvesenets slagkraft
- ▶ Det var mange tilskuere
- ▶ Til tider vanskelig å komme frem med store biler i startfasen.
- ▶ Langvarig innsats

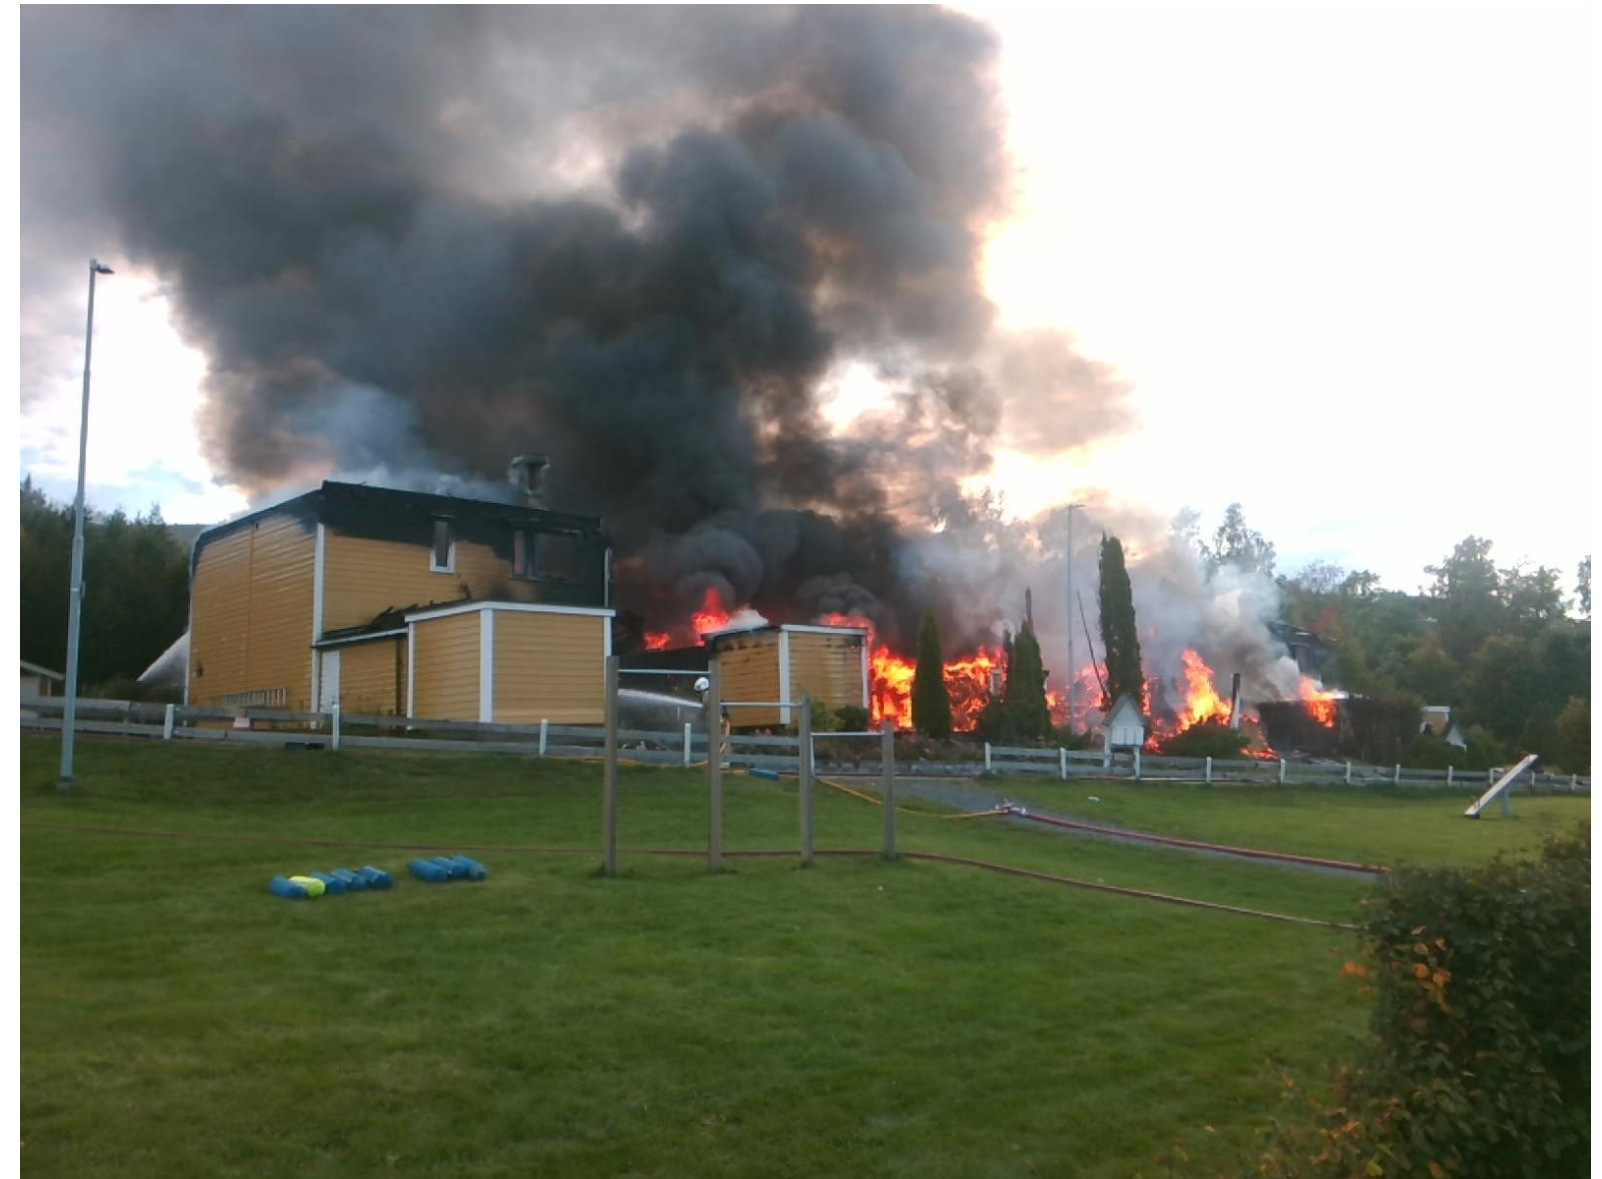
Rekkehus med kalde loft, hva er problemet?

- ▶ Brannspredning fra branncellen til loft
- ▶ Tette raftekassa.
